## 新北市大嵙國小 112 學年度地下室漏水修繕照片

## 新北市大炭國小 112 學年度廁所漏水修繕照片

## 三年五班地板修繕照片

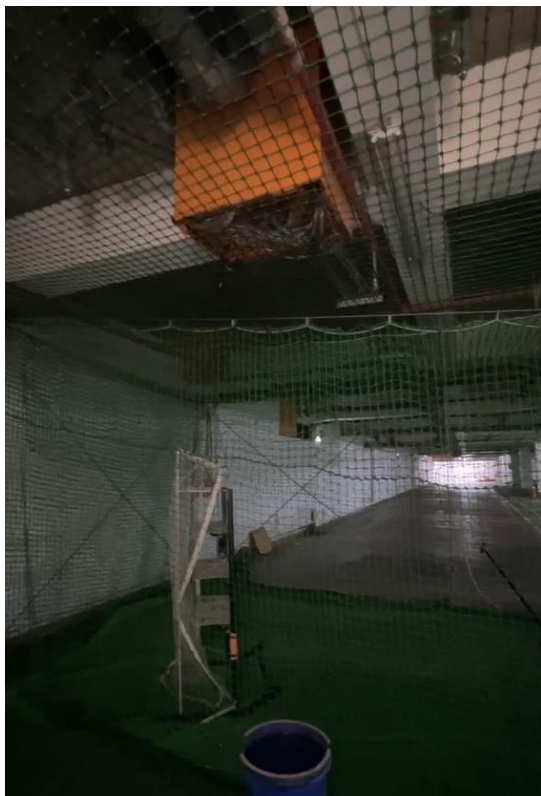
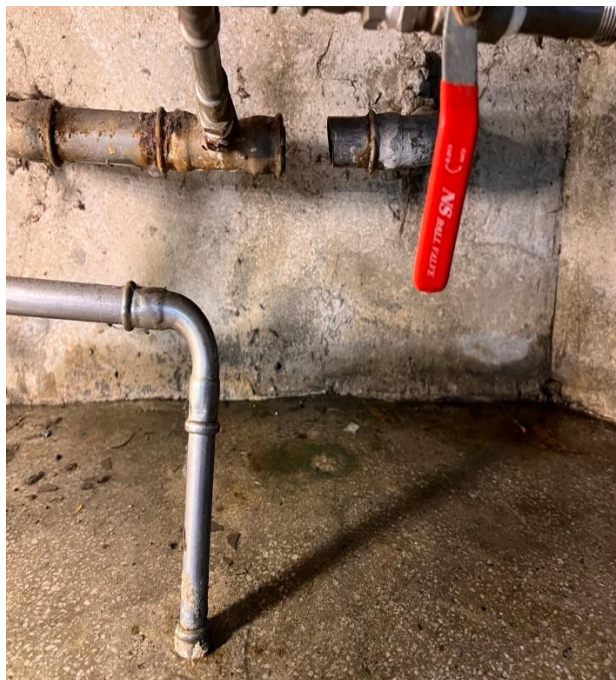
發現地下室涵管漏水需修繕止漏（施工前）

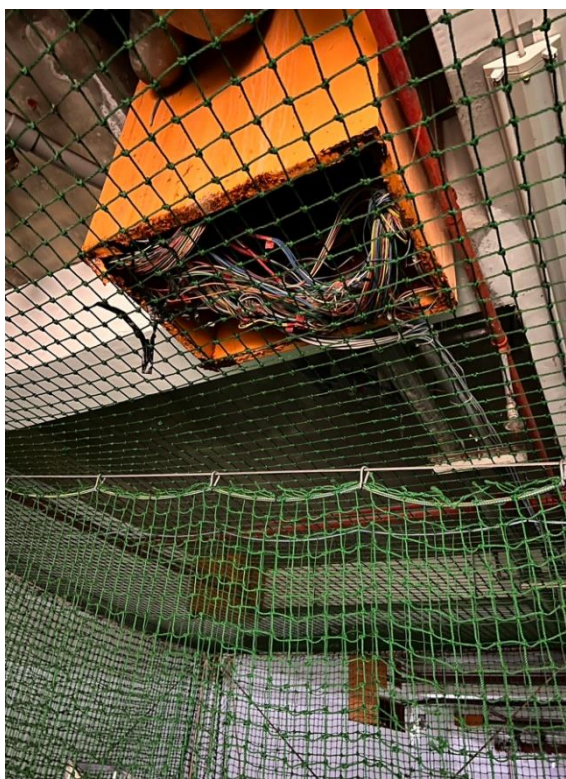
已停止漏水狀況（施工後）

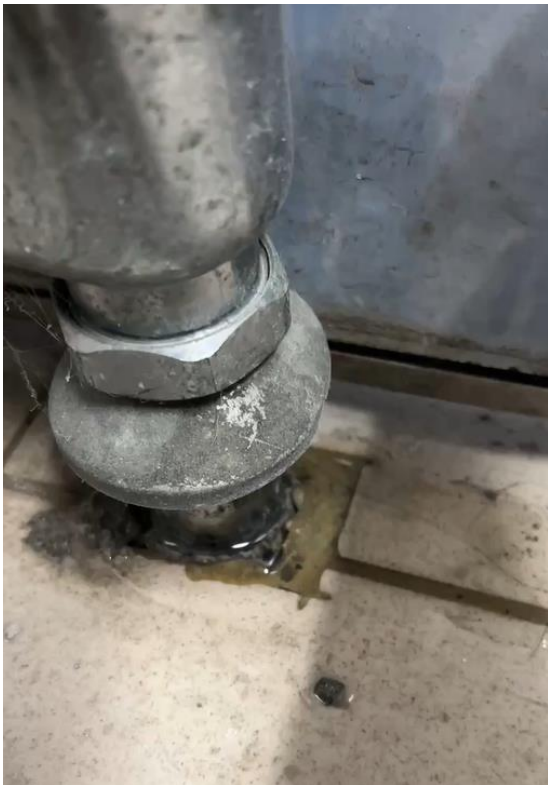
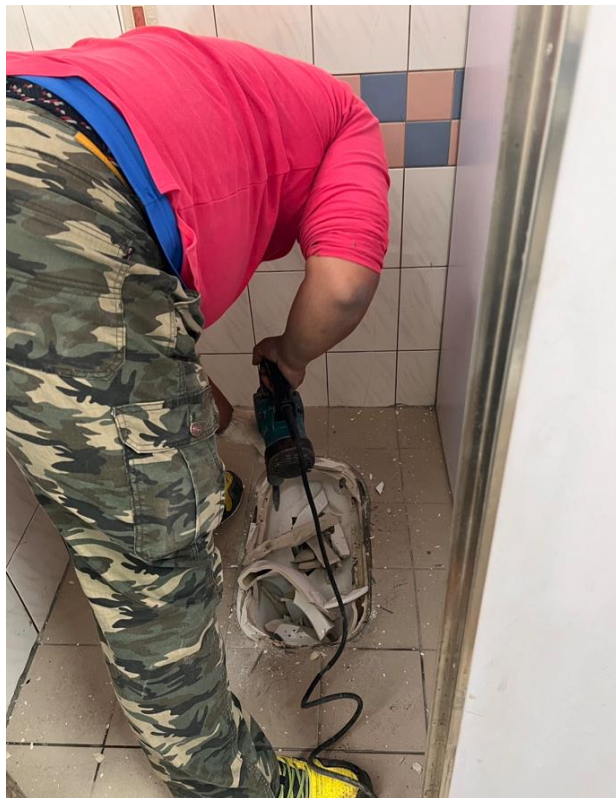
發現廁所漏水需進行修繕更換（施工前）

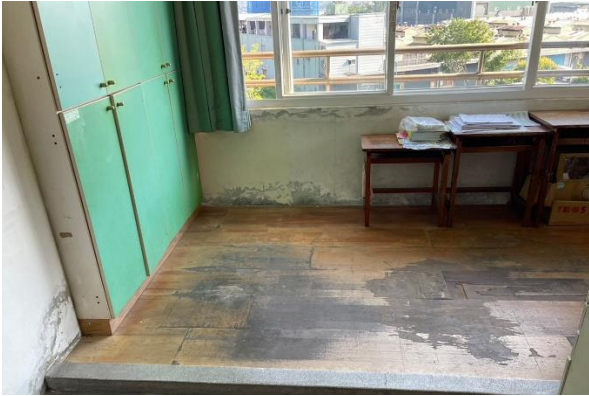
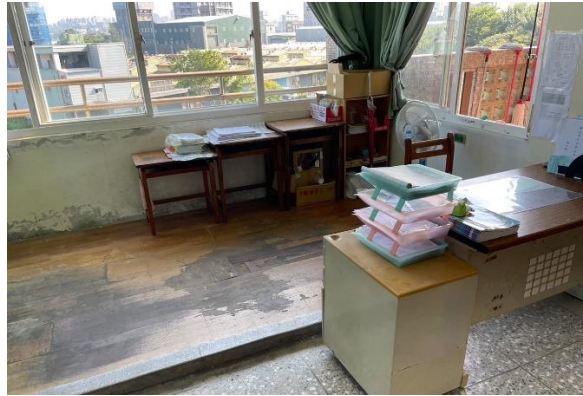
地板已磨損及塌陷需修繕更換（施工前）
